余姚宁波雨菲化妆品包装用品有限公司扩建 厂房项目“8·23”较大坍塌事故调查报告

宁波市人民政府事故调查组

2023年11月

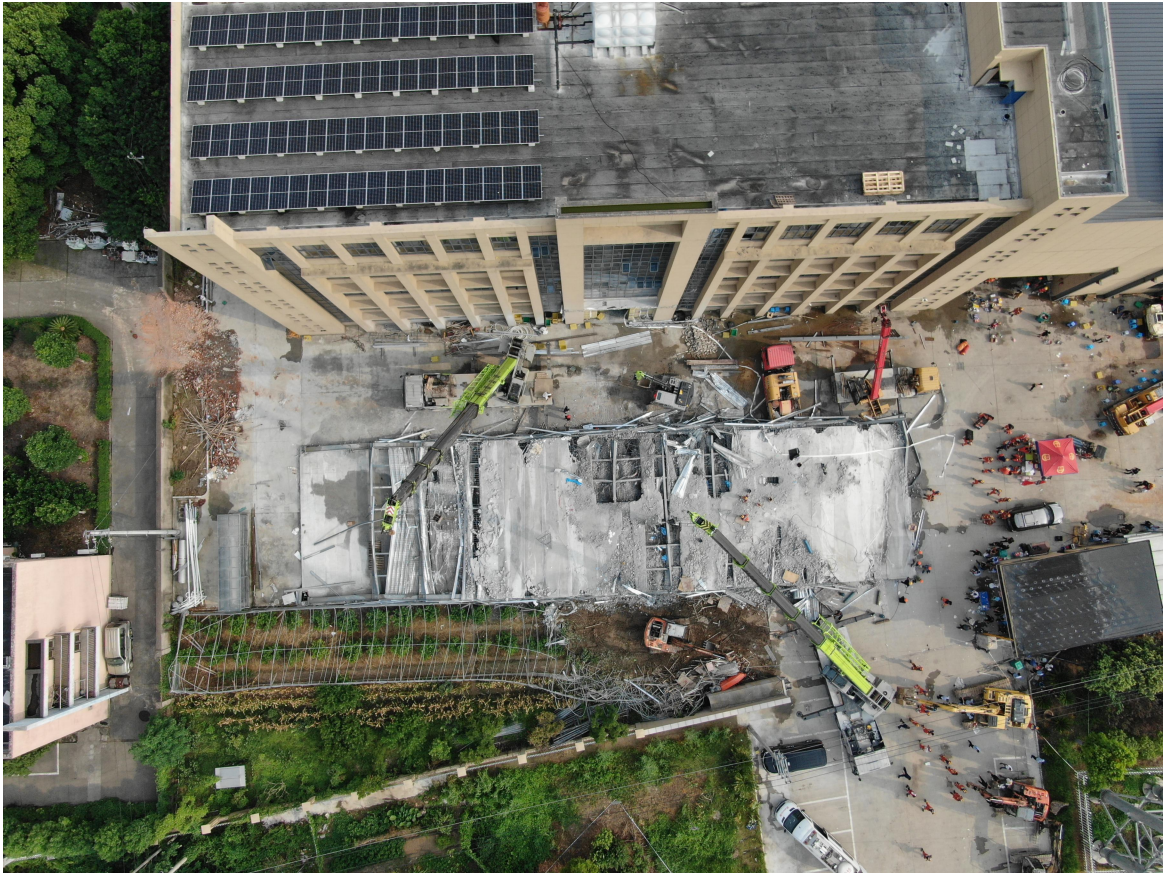
经事故调查组专家团队多次踏勘事故现场，发现6#厂房存在以下问题：钢柱与钢梁均铰接连接且未设柱间支撑、钢柱失稳破坏、钢柱柱脚锚栓未设弯钩且锚固长度不足而破坏、钢梁顶未设栓钉、钢柱与柱脚底板焊接破坏、钢柱对接焊缝破坏、焊缝质量较差、高强螺栓成孔粗糙等。现场不仅发现诸多不符合钢结构设计标准的问题，也发现焊接质量较差、高强螺栓成孔粗糙等施工方面的问题。

图3 6#厂房整体坍塌现场图

经认定，本次事故的直接原因为：6#厂房违法违规建设，未经规范勘察、设计，钢柱与钢梁均铰接连接且未设柱间支撑，侧移刚度差，结构体系中钢柱弱轴方向稳定性、稳定应力均严重超限，钢柱柱脚锚栓锚固长度严重不足；钢结构焊接施工质量较差；钢柱沿弱轴方向失稳，在重力荷载持续作用下，变形不断增加，最终造成6#厂房由东向西整体坍塌。

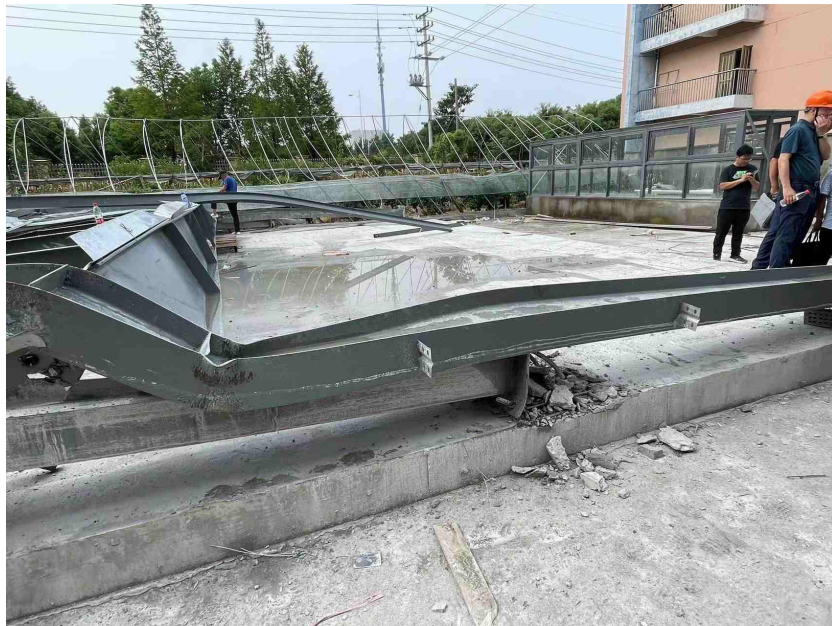
图4 钢柱失稳破坏

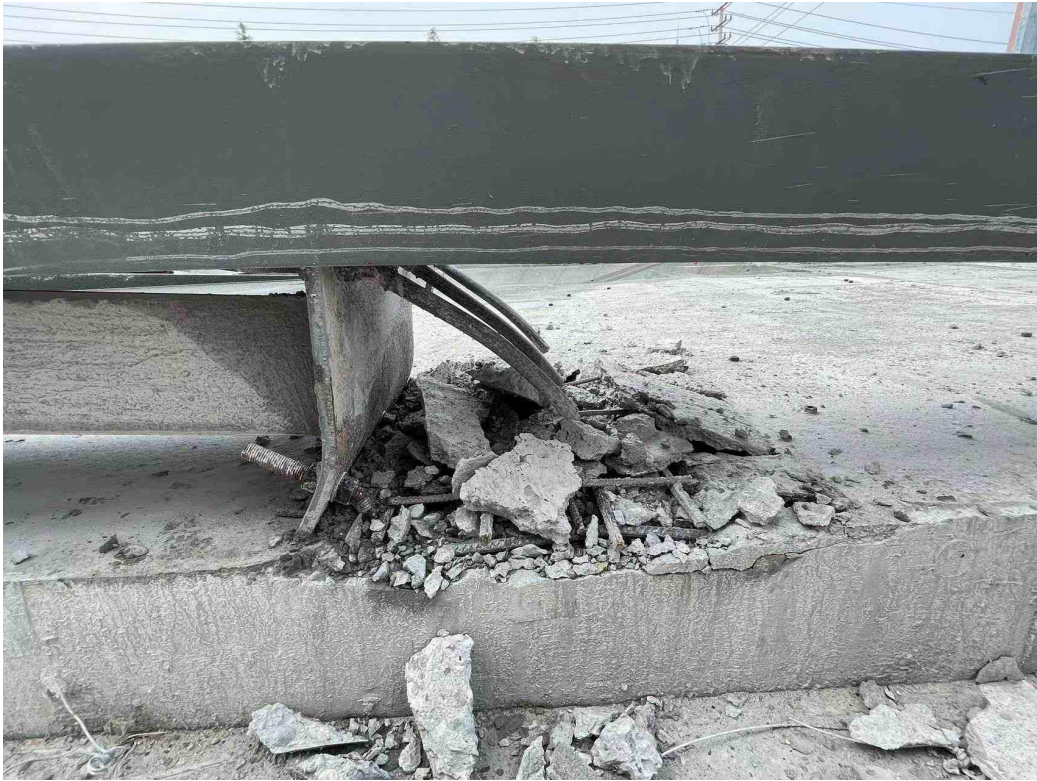
图 5 钢柱失稳破坏

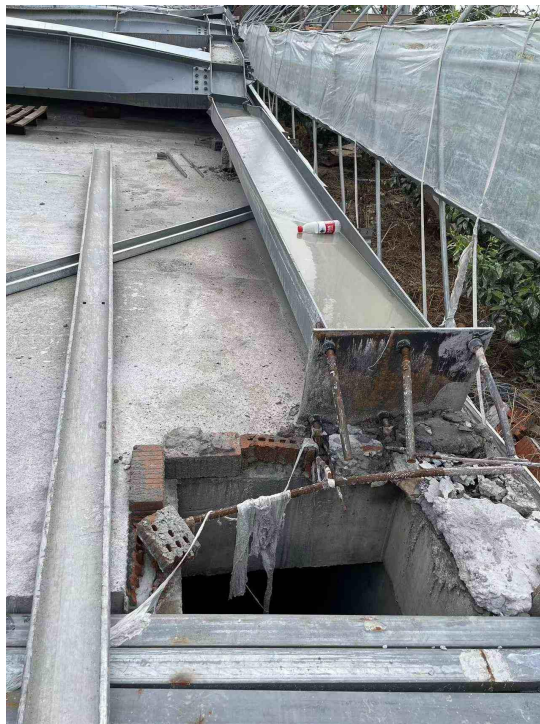
图 6 东北角柱脚锚栓设置在消防水池检查口、两根无锚固

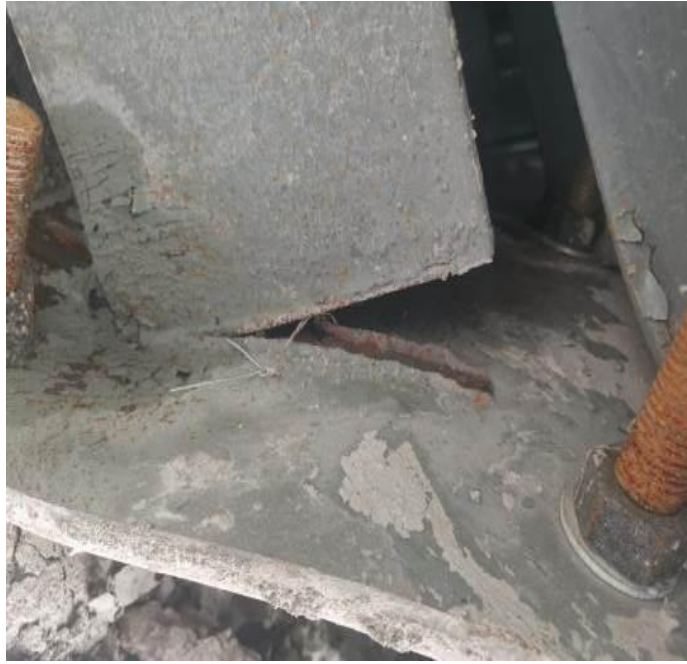
图 7 钢柱与柱脚底板焊接破坏

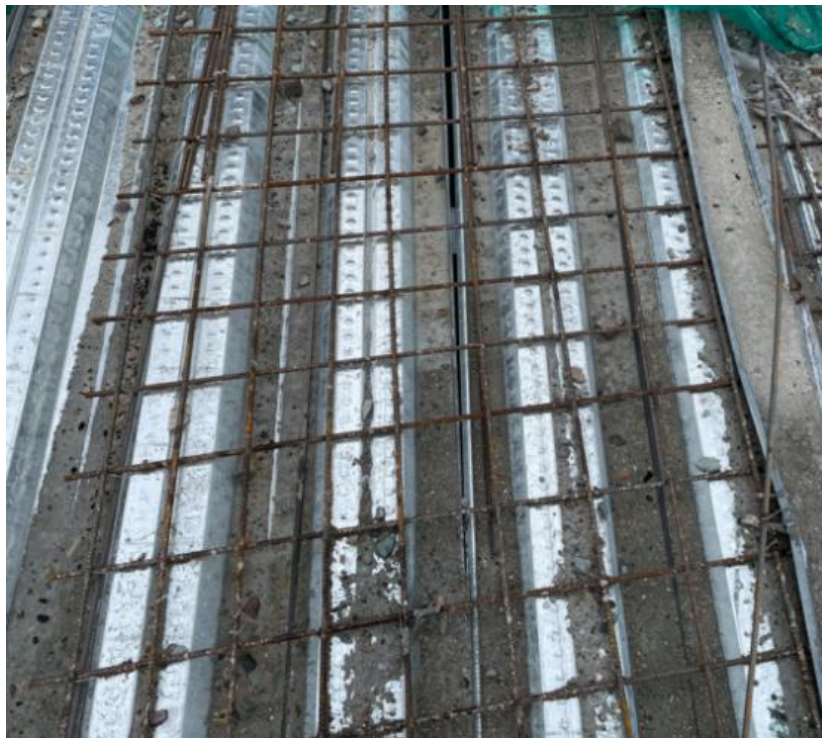
图 8 钢梁顶未设置栓钉

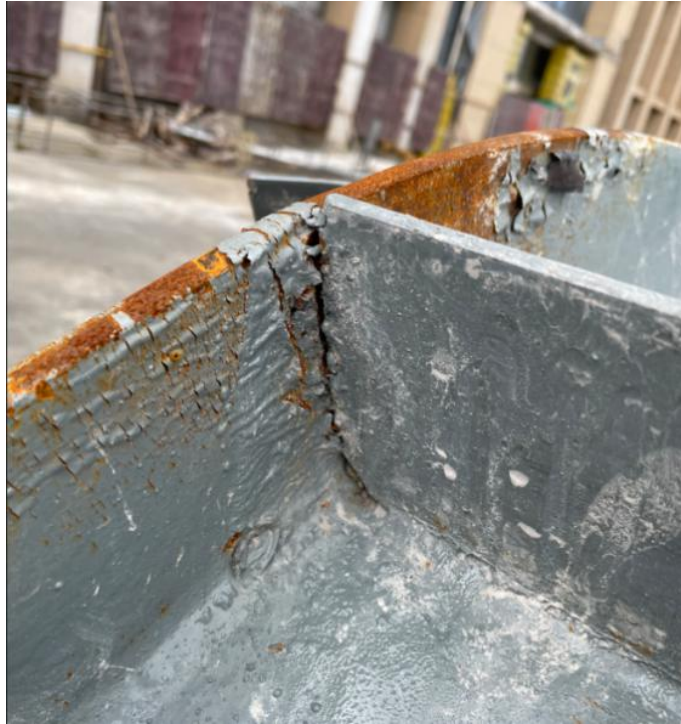
图9 焊脚尺寸不足、焊缝不饱满

2023年8月25日，事故调查组委托浙江省建设工程质量检验站有限公司对事故现场相关构件进行检测，于9月26日出具《检验检测报告》（报告编号：JC-Z2023-0923-1），检测结论认为：6#厂房钢柱对接焊缝抗拉强度远低于母材强度。
